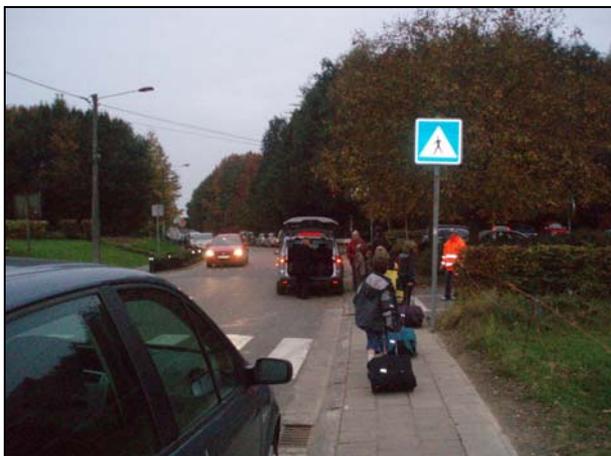
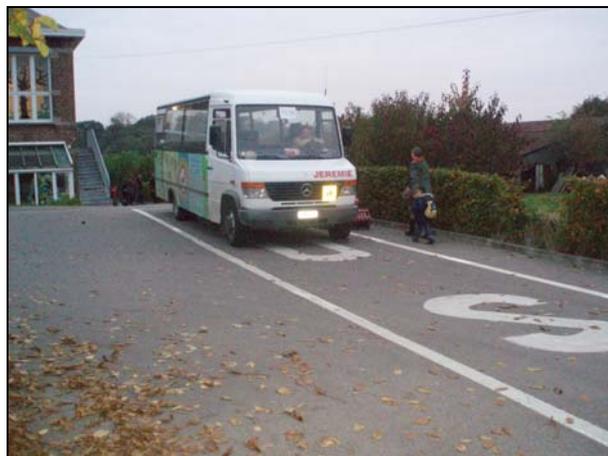
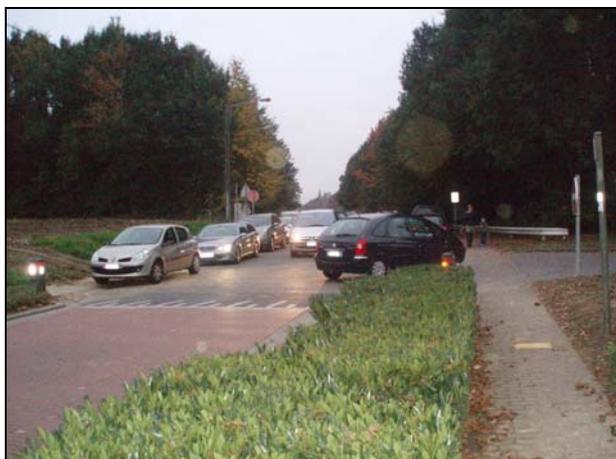
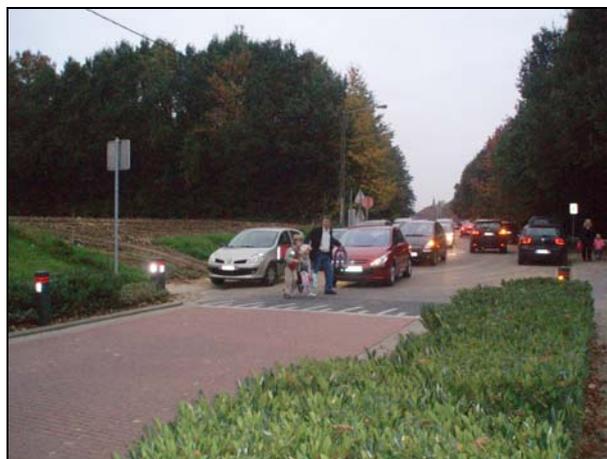
Code école : 1

Zone 30 :	Signalisation conforme
Stationnement :	Longitudinal côté école Parking enseignant dans l'enceinte de l'école
Stationnement du bus scolaire :	Emplacement réservé et respecté
Aménagement de sécurité :	Présence d'un plateau situé entre les 2 entrées de l'école
Ligne de transports en commun :	Ligne 23, arrêt dans chaque sens à +/-100m de l'entrée de l'école
Cheminement piéton :	Sécurisé des deux côtés
Trottoir :	Largeur non réglementaire (<1,5m)
Traversée piétonne :	Existante et utilisée Présence d'un APS
Eclairage spécifique pour passage piéton :	Non

- Traversées en dehors des passages piétons
- Demi-tour dangereux
- Stationnement sur le pont de l'autoroute (parking interdit)

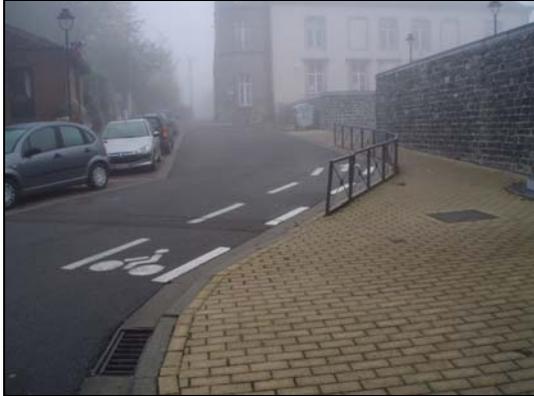
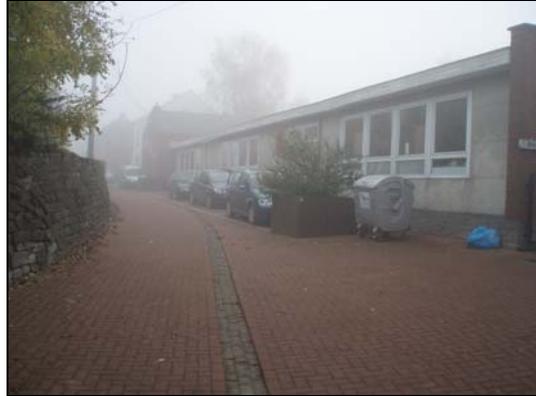
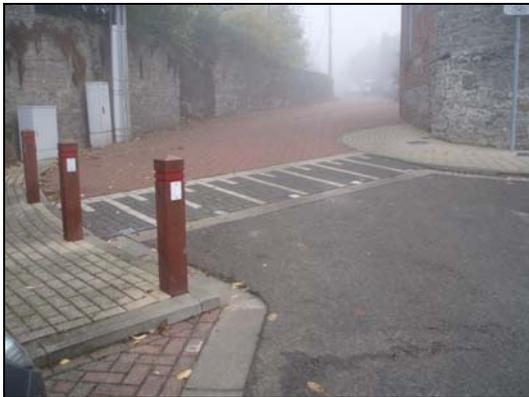
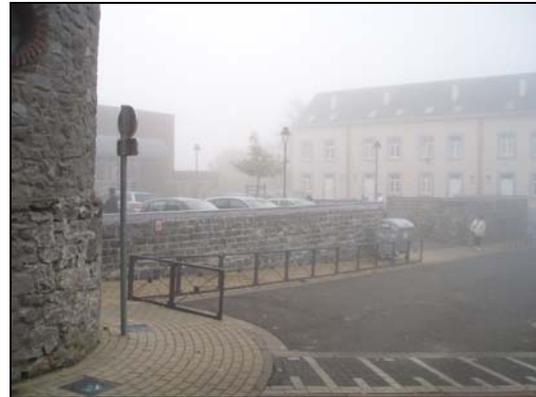
Code école : 2

Zone 30 :	Ecole située en zone résidentielle (zone 20) dans une rue à sens unique
Stationnement :	Longitudinal côté école Parking sur la placette
Stationnement du bus scolaire :	Pas d'emplacement réservé
Aménagement de sécurité :	Présence d'un plateau et d'une voirie en chicane
Ligne de transports en commun :	Pas de ligne de bus
Cheminement piéton :	Sécurisé des deux côtés
Trottoir :	Largeur non réglementaire (<1,5m) dans la chaussée de Monstreux (voirie adjacente) car présence de poteaux d'éclairage au milieu du trottoir
Traversée piétonne :	Sans objet car en zone 20
Eclairage spécifique pour passage piéton :	Sans objet

→ Largeur des trottoirs dans la chaussée de Monstreux

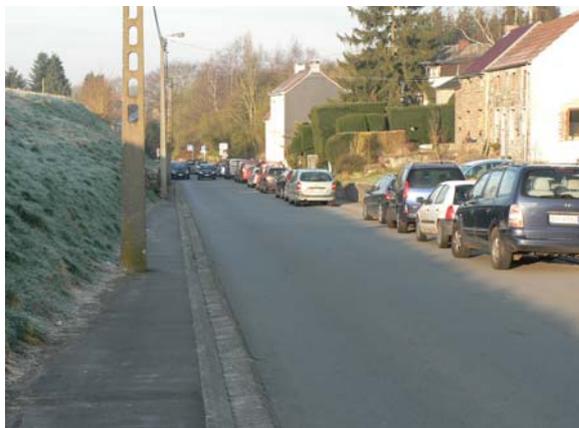
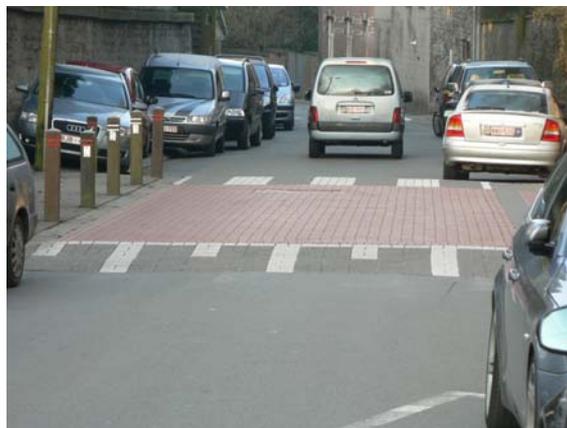
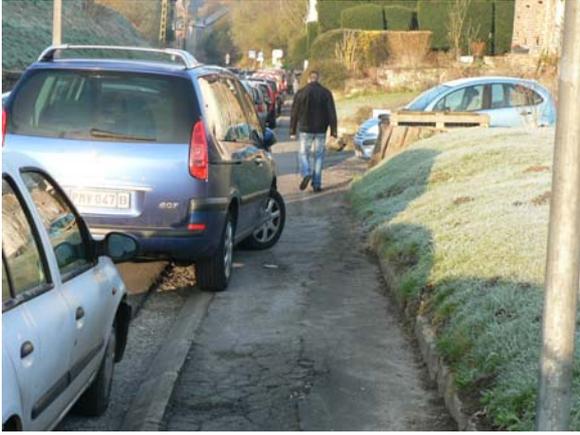
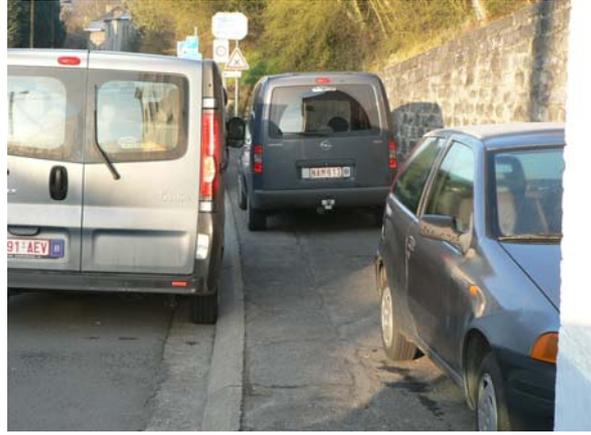
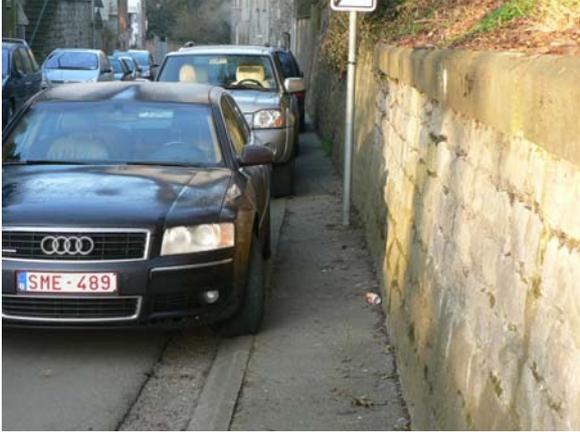
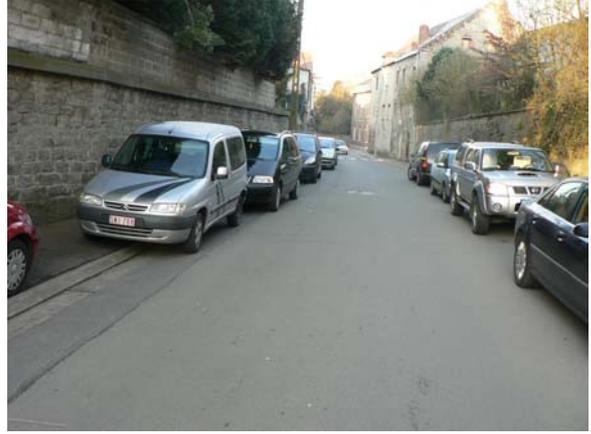
Code école : 2 bis

Zone 30 :	Signalisation conforme
Stationnement :	Longitudinal le long de la voirie
Stationnement du bus scolaire :	Emplacement réservé
Aménagement de sécurité :	Présence d'un plateau situé face l'entrée de l'école et ponctuellement en amont de la rue
Ligne de transports en commun :	Ligne de bus n°74
Cheminement piéton :	Non sécurisé
Trottoir :	Largeur non réglementaire (<1,5m)
Traversée piétonne :	Existante (plateau)
Eclairage spécifique pour passage piéton :	Non

- Traversées en dehors des passages piétons
- Dépose minute le long ou sur le trottoir côté école et en face (engorgement de la circulation face à l'école)
- Arrêt réservé au bus utilisé pour le dépose minute des enfants
- Engorgement dû au parking anarchique
- Parking anarchique sur les trottoirs

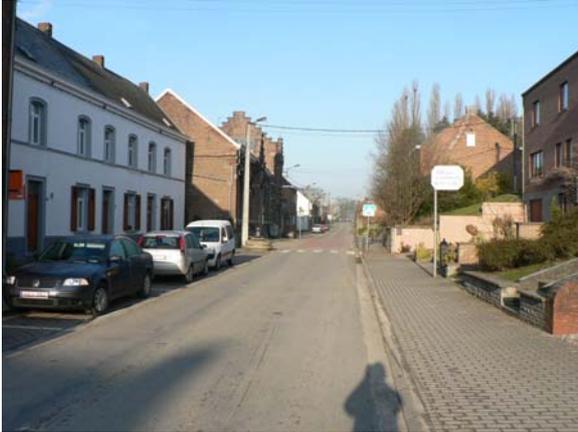
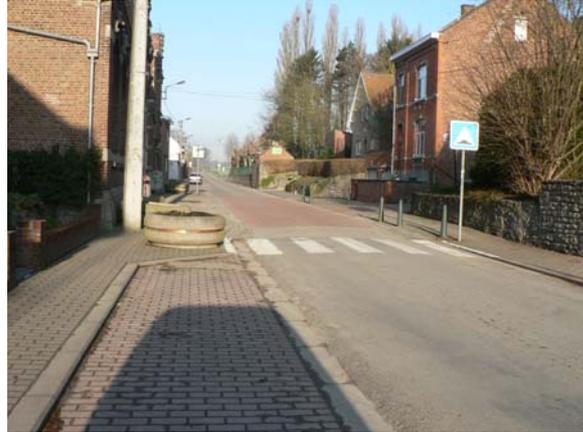
Code école : 3

Zone 30 :	Oui. Signalisation conforme
Stationnement :	Emplacements délimités côté école
Stationnement du bus scolaire :	Pas d'emplacement réservé
Aménagement de sécurité :	Plateau situé au droit de l'école
Ligne de transports en commun :	Pas de ligne
Cheminement piéton :	Conforme et sécurisé
Trottoir :	Réglementaire (>1,5 m)
Traversée piétonne :	Oui. Mais en dehors du plateau
Eclairage spécifique pour passage piéton :	Non

<u>Ecole en travaux et inoccupée</u>

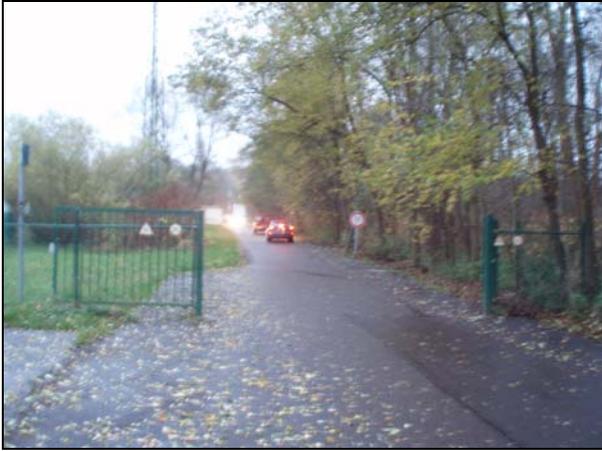
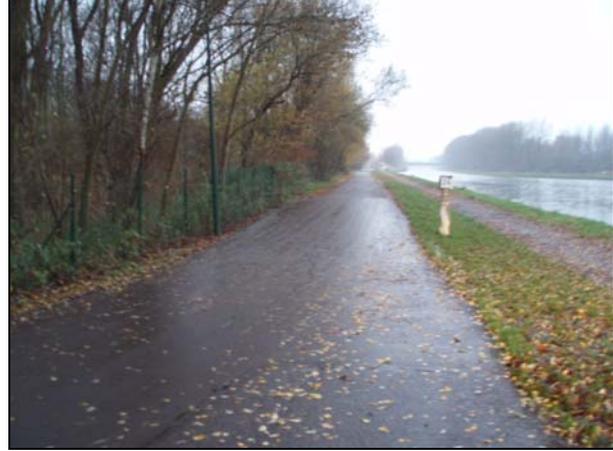
Reportage photographique

Zone 30 :	Sans objet car l'école est située au bout d'un chemin sans issue
Stationnement :	Parking de 10 voitures à l'intérieur du site
Stationnement du bus scolaire :	Pas d'emplacement réservé
Aménagement de sécurité :	Ecole en site clôturé et à l'écart de toute circulation
Ligne de transports en commun :	Pas de ligne
Cheminement piéton :	Berges du canal aménagées (chemin de halage)
Trottoir :	Voir ci-dessus
Traversée piétonne :	Sans objet
Eclairage spécifique pour passage piéton :	Non

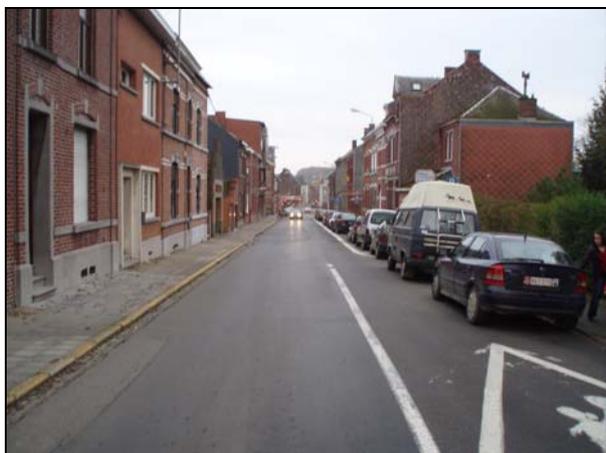
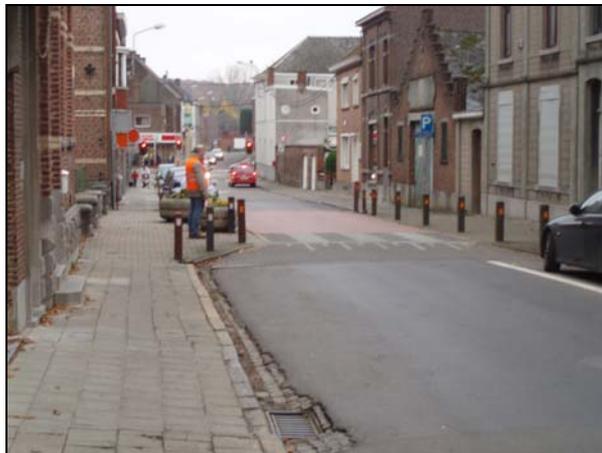
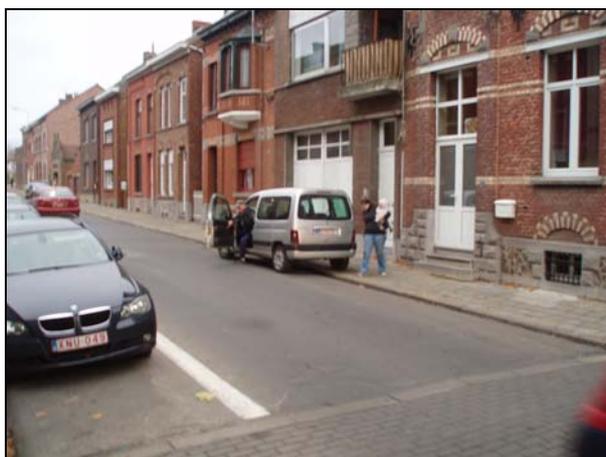
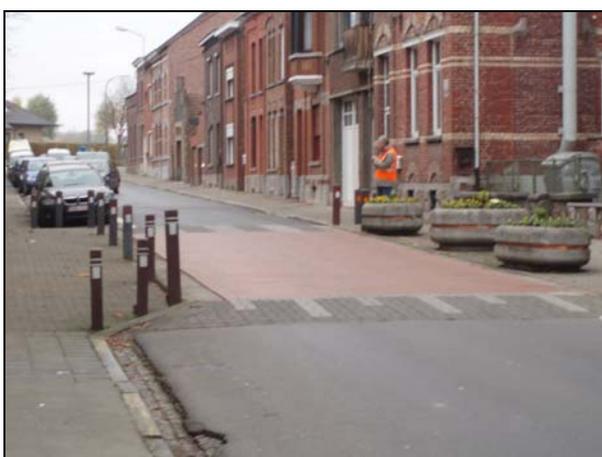
Code école : 5

Zone 30 :	Signalisation conforme
Stationnement :	Longitudinal le long du trottoir face à l'école
Stationnement du bus scolaire :	Pas d'emplacement réservé.
Aménagement de sécurité :	Présence d'un plateau au droit de l'
Ligne de transports en commun :	Néant
Cheminement piéton :	Sécurisé des deux côtés
Trottoir :	Largeur réglementaire (>1,5m)
Traversée piétonne :	Existante et utilisée
Eclairage spécifique pour passage piéton :	Non

- Manque de parking
- Dépose-minute sur le trottoir côté école

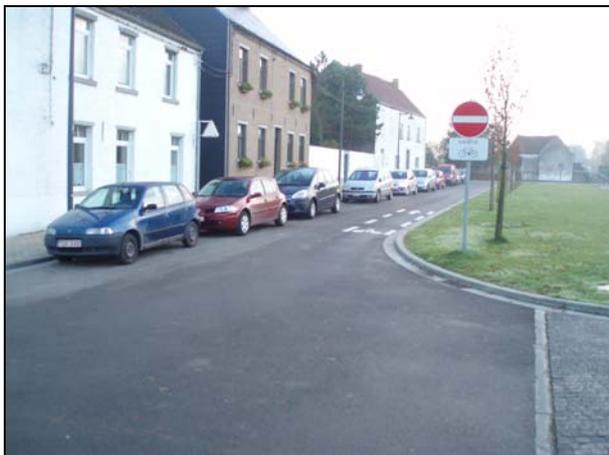
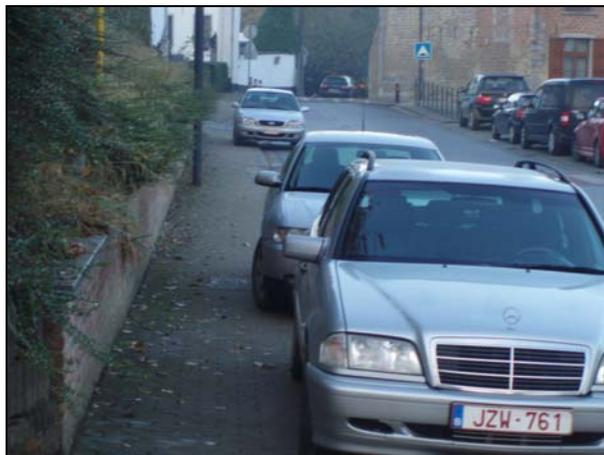
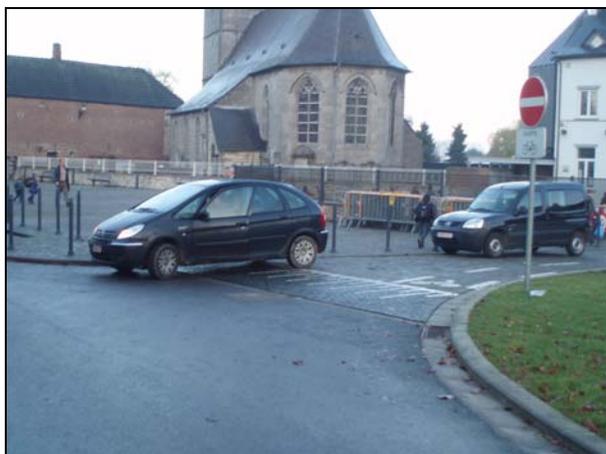
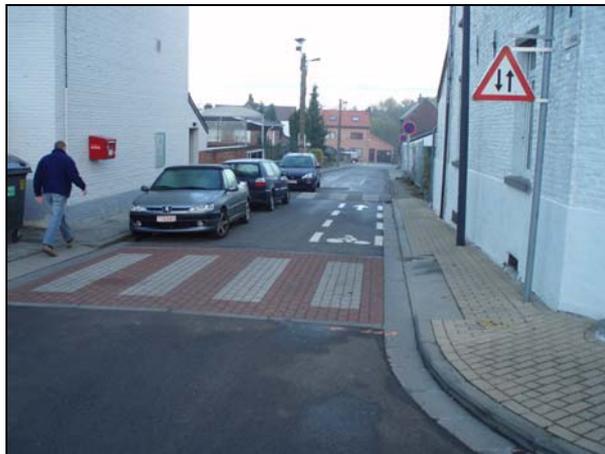
Code école : 6

Zone 30 :	Signalisation conforme
Stationnement :	Longitudinal côté école et le long de la place
Stationnement du bus scolaire :	Pas d'emplacement réservé
Aménagement de sécurité :	Présence d'un plateau et d'un dos d'âne de part et d'autre de l'entrée de l'école. Présence d'un dos d'âne et de coussin berlinois le long de la place
Ligne de transports en commun :	Ligne 568, arrêt dans chaque sens à +/-50m de l'entrée de l'école
Cheminement piéton :	Sécurisé d'un seul côté.
Trottoir :	Largeur réglementaire partout sauf au droit de l'entrée de l'école (<1,5m)
Traversée piétonne :	Existante et utilisée
Eclairage spécifique pour passage piéton :	Non

- Traversées en dehors des passages piétons
- Parking sauvage et anarchique pour le dépose-minute
- Stationnement permanent proche des passages piétons

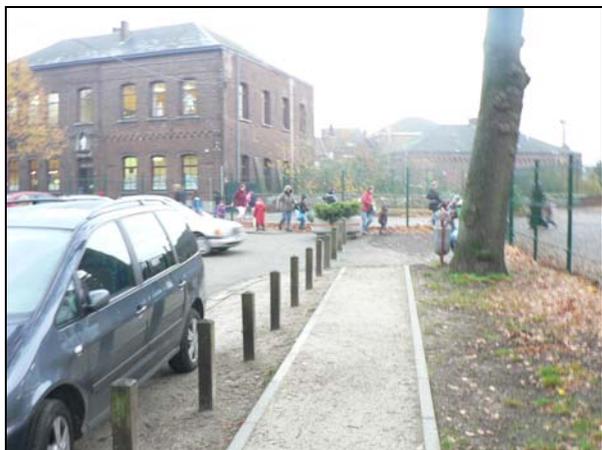
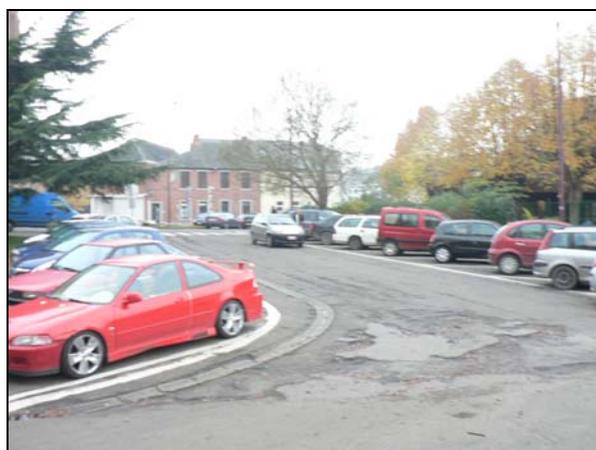
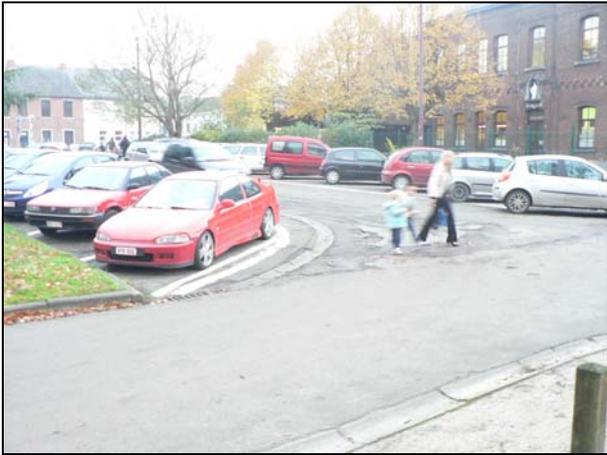
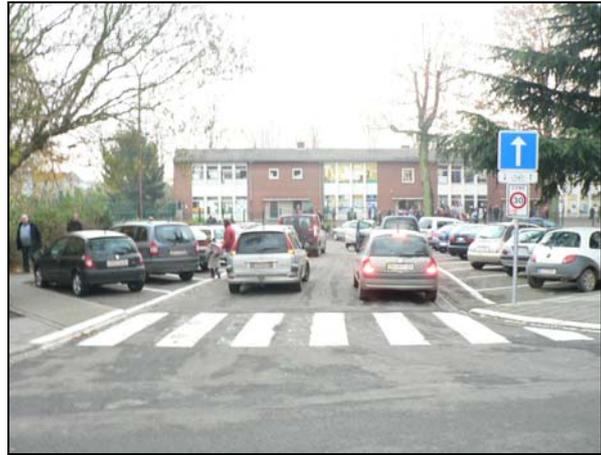
Code école : 7 et 7bis

Zone 30 :	Signalisation conforme
Stationnement :	Longitudinal côté école Parking central sur la rue Général Lemans et en épis de part et d'autre de la partie de la rue du Miroir entre la rue Lemans et l'école
Stationnement du bus scolaire :	Pas d'emplacement réservé
Aménagement de sécurité :	Pas d'aménagement spécifique sauf présence de potelets protégeant le trottoir
Ligne de transports en commun :	Pas de ligne de bus au niveau de l'école
Cheminement piéton :	Sécurisé
Trottoir :	Largeur non réglementaire (<1,5m) à certains endroits
Traversée piétonne :	Existante dans la rue Lemans mais manquante dans la rue du Miroir
Eclairage spécifique pour passage piéton :	Non

- Traversées en dehors des passages piétons
- Parking en épis saturé aux heures de pointe, parking et descente d'enfants des véhicules sur la voirie
- Stationnement sauvage

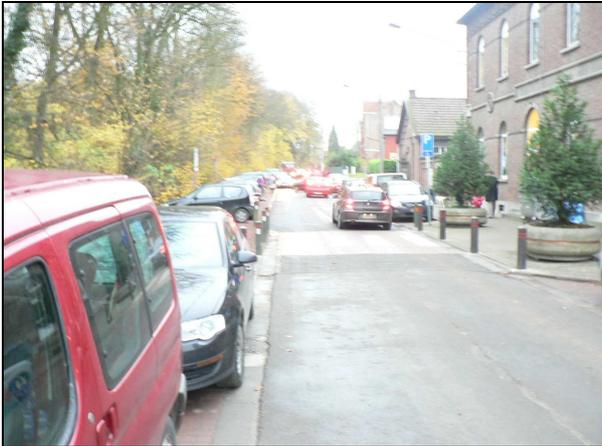
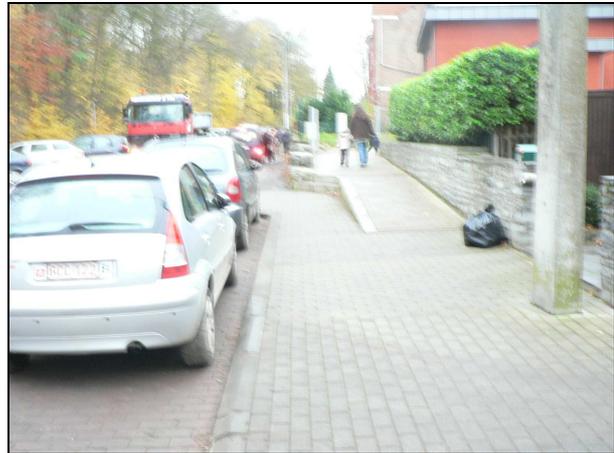
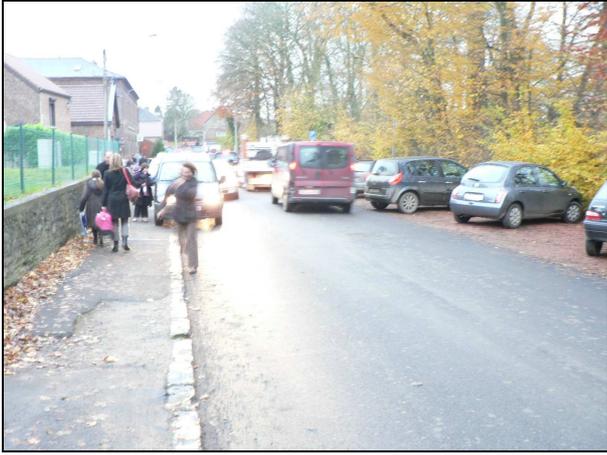
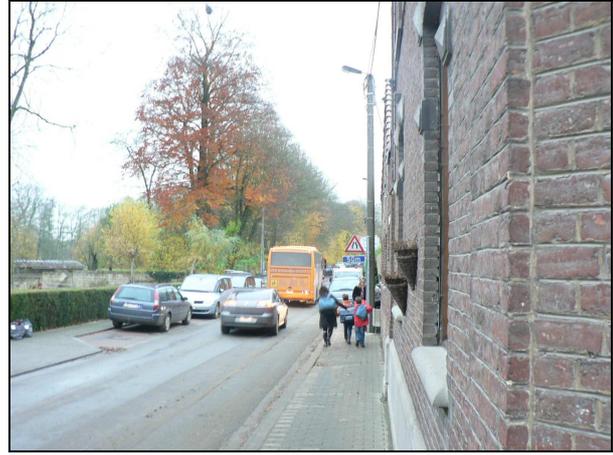
Code école : 8

Zone 30 :	Signalisation conforme
Stationnement :	En épis face à l'école et le long du trottoir au droit de l'école
Stationnement du bus scolaire :	Pas d'emplacement réservé
Aménagement de sécurité :	Présence d'un plateau situé face à la maison des jeunes et non au droit de l'école
Ligne de transports en commun :	Sans objet
Cheminement piéton :	Sécurisé côté école
Trottoir :	Largeur réglementaire (>1,5m)
Traversée piétonne :	Existante et utilisée face à la maison des jeunes (plateau)
Eclairage spécifique pour passage piéton :	Non

- Traversées en dehors des passages piétons
- Dépose minute le long ou sur le trottoir côté école (engorgement de la circulation face à l'école)
- Pas de dispositif de sécurité face à l'école
- Engorgement avec la présence du bus scolaire
